ANWENDERINFORMATION

METALL

CORTENSTAHL – HOCHWERTIGER SPEZIALSTAHL

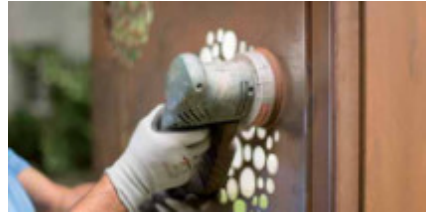
Schritt 1: Die vorhandene, grobe Rostschicht im Trockenzustand entweder mit der rauhen Seite eines Küchenschwamms oder grobem Schleifpapier entfernen bzw. anschleifen.

Mit einfachen Hilfsmitteln kann die Rostfärbung des Cortenstahls verändert, die natürliche Bewitterung beschleunigt und schwarze Flecken, Kratzer, Kornkreise und andere Unregelmäßigkeiten entfernt werden. Sehr gut geeignet zum Aufhellen und Entfernen von dunklen Flecken ist die raue Oberfläche eines haushaltsüblichen Küchenschwamms.

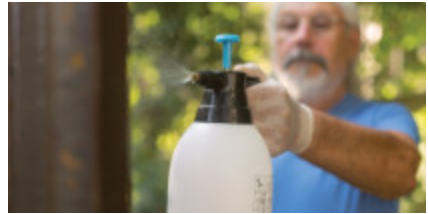
Schritt 2: Großzügig befeuchten und in Regenwasserfließrichtung abstreifen.

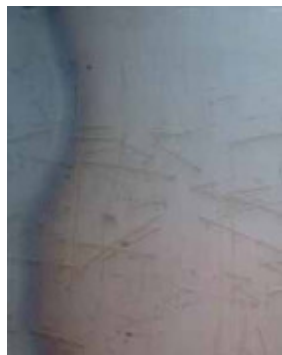
Beispiel für walzblanker Oberfläche vor der Bewitterung.

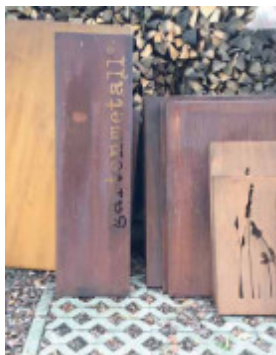
Beispiel für berosteten Cortenstahl in verschiedenen Farbnuancen.

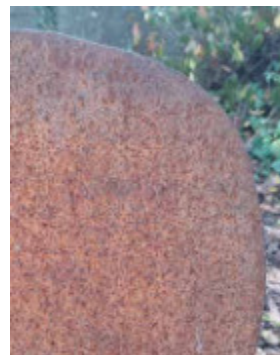
Beispiel für bewitterte Oberfläche nach mehr als drei Jahren.

Die Bewitterung und Ausbildung der schützenden Sperrschicht beim wetterfesten Baustahl ist ein komplexer Prozess. Im mitteleuropäischen Klima dauert es mindestens ein bis drei Jahre, bis sich die von den Bildern bekannte und bei den Bauherren so beliebte kastanienbraune Edelrostoberfläche ausgebildet hat. Dieser Prozess ist nie vollständig abgeschlossen. Je nach jahreszeitlichem und wetterbedingtem Wechsel der Bewitterung ändern sich die Oberflächenfarbe und Struktur – und das auch nach fertiger Ausbildung der stabilen Schutzschicht. Auch ungleichmäßige Befeuchtung bei Regen oder Ablauf von Oberflächenwasser verändern die Oberfläche. Genau diese Eigenschaft der wechselnden und oft ungleichmäßigen Oberfläche macht den wetterfesten Baustahl beim Einsatz im Garten erst lebendig und bei vielen Bauherren so beliebt.

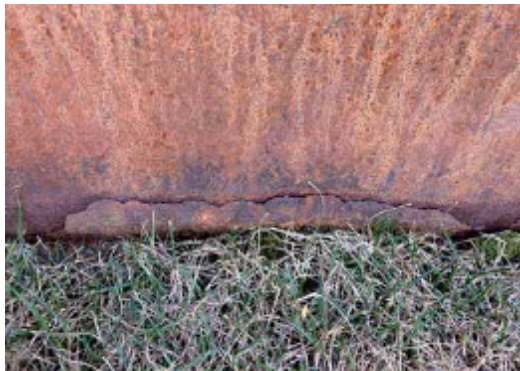
An diesem Pflanztrog konnte sich durch die Staunässe in Kombination mit der sauren Umgebung keine Schutzschicht bilden. Der Pflanztrog rostete innerhalb kurzer Zeit wie normaler Stahl durch. Einfache Lösung: Pflanztrogrundum mit 2-5 cm Splitt umgeben.

Cortenstahl ist unter dem Einfluss z.B. von Vogelkot und Hundeurin der sogenannten Säurekorrosion ausgesetzt. Dabei wird die schützende Rostschicht durch Säure angegriffen und schließlich zerstört. Dies gilt auch für den Kontakt mit salzhaltigen Lösungen. Ebenso schädlich sind ständig nasse Stahloberflächen, da sich so keine Schutzschicht bildet bzw. die vorhandene auflöst. Ist es nicht möglich, dass die Stahloberfläche abtrocknen kann, sollte die Oberfläche des wetterfesten Stahls mit dem Schutzöl ROST-PROTECT® (Art. Nr. GA-64 00 38) behandelt werden. ROST-PROTECT® ist ein lufttrocknendes, farbloses Naturöl mit hohem Festkörperanteil. Dieses wird zur Versiegelung auf die fertig ausgebildete Edelstahloberfläche aufgetragen. Der Edelstahlschutz dringt bis in die „tiefsten“ Poren der offenporigen Edelstahloberfläche ein und wirkt von dort.

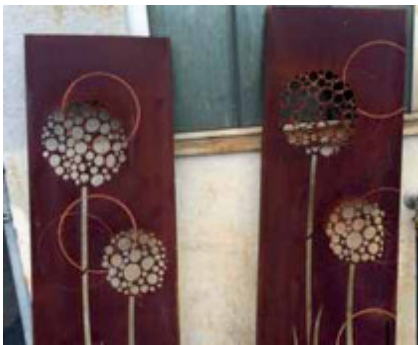
Saugerabdrücke (= Kornkreise) nach dem ersten Berosten.

Beim Verarbeiten der Rohplatten werden diese an mehreren Fertigungsstationen automatisiert mit Hilfe von Vakuumsaugern gegriffen und zur Weiterverarbeitung transportiert. Oft bleiben nach dem ersten Berosten Abdrücke auf der Oberfläche sichtbar – mal weniger, mal sehr deutlich sichtbar.

Diese Struktur, in Fachkreisen auch „Kornkreise“ genannt, entsteht dadurch, dass über die Sauger silikonhaltige Restpartikel auf der Oberfläche haften bleiben. Beim Auftragen der SUPER-ROST®-Mittel wird die Oberfläche dann nicht einheitlich. Der Abdruck wird erst nach 12 h bis 24 h nach Ausbildung der ersten Patina sichtbar. Bei natürlicher Bewitterung verschwindet der Abdruck jedoch nach einigen Monaten. Das Auftreten der Abdrücke auf der vorgerosteten Oberfläche berechtigt daher nicht zur Reklamation.

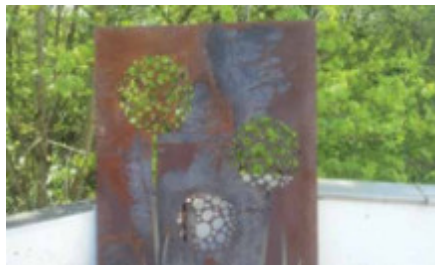
Schwarze Verfärbungen durch Luftabschluss und Feuchtigkeit auf der jungen Oberfläche.

Unter Luftabschluss und gleichzeitiger Feuchtigkeit kann sich die noch junge, angerostete Oberfläche schwarz färben. Dies kann beim Transport der Objekte passieren, wenn die Schutzfolie direkt an der Oberfläche anliegt und die Elemente nach der Anlieferung eine gewisse Zeit Regen/Feuchtigkeit ausgesetzt sind. Je nach Grad der Schwarzfärbung stellt sich nach wenigen Tagen unter natürlicher Bewitterung wieder die bekannte, kastanienfarbene Edelstahl-Oberfläche ein. Bei starker Schwarzfärbung kann es notwendig werden, die schwarzen Stellen mit einem Schleifpapier oder Scotchpad bis auf die metallisch-blanke Oberfläche abzuschleifen und dann den Bewitterungsprozess von neuem zu starten.

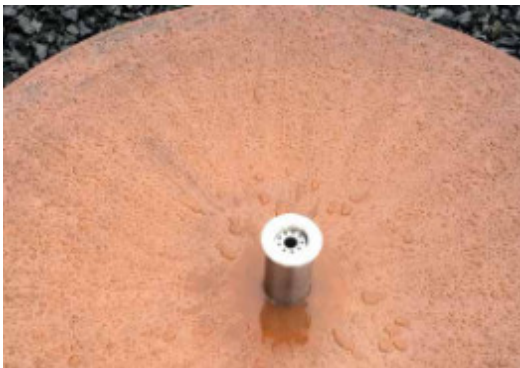
Mit ROST-PROTECT® versiegelter Cortenstahl bei einer Wasserschale AQUA BOWL.

Bei Anwendung von ROST-PROTECT® verliert Cortenstahl die matte, offenporige Oberfläche, wird dunkler und glänzt in der Sonne. Legen Sie daher zur Bewertung unbedingt immer zuerst eine Musterfläche an, bevor das gesamte Edelrostobjekt mit ROST-PROTECT® beschichtet wird. Unter günstigen Witterungsverhältnissen kann das Naturöl die Oberfläche mehrere Jahre stabil halten. Unter ungünstigen Verhältnissen ist evtl. eine jährliche Nachbehandlung notwendig.

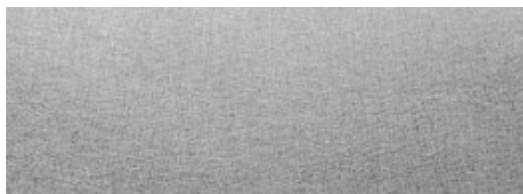
Beispiel Edelstahl-Oberfläche mit „Rotex-Schliff“.

Gartenmetall® liefert in der Regel Edelstahl-Objekte mit „rotex-geschliffener“ Oberfläche. Durch den besonderen, ungerichteten Schliff wird das Sonnenlicht gleichmäßig gebrochen und Fingerabdrücke sind kaum wahrnehmbar. Der wichtigste Vorteil ist jedoch: Kratzer, die beim Gebrauch oder bei der Montage entstehen, können einfach und ohne Qualitätsverlust vor Ort entfernt werden.

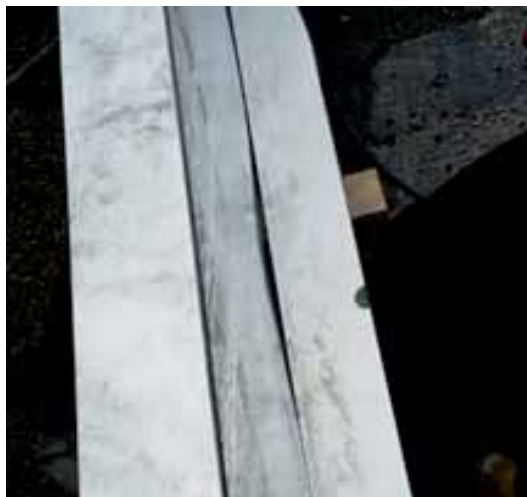
Typischer lokaler Verzug bei flächigen, feuerverzinkten Elementen. Der Verzug ist verfahrenstechnisch bedingt und innerhalb der zulässigen Norm.

Durch die Wärmeeinwirkung beim Verzinken (ca. 450 °C) und dem wiederholt starken Temperaturwechsel von mehreren hundert Grad innerhalb kurzer Zeit kommt es IMMER zu einem gewissen Verzug der Elemente. Die zulässigen Toleranzen sind größer, als Architekten und Bauherren dies wünschen und berechtigen in der Regel nicht zur Reklamation.

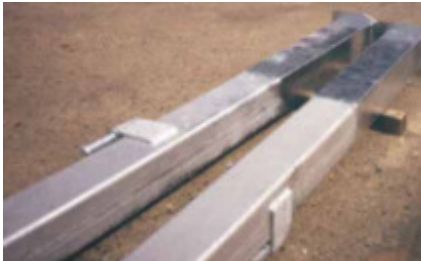
*Beispiel für zulässige Unterschiede in der Oberfläche nach dem Verzinken
(Bildquelle: Beuth-Verlag, Korrosionsschutz Feuerverzinken).*

Material- und prozessbedingt können bei feuerverzinkten Artikeln unterschiedliche Grautöne, matte oder glänzende Bereiche, Wolkenbildungen sowie leichte Unregelmäßigkeiten in der Oberfläche auftreten. Diese Erscheinungen sind typisch für das Feuerverzinken und beeinträchtigen die Korrosionsschutzwirkung in der Regel nicht.

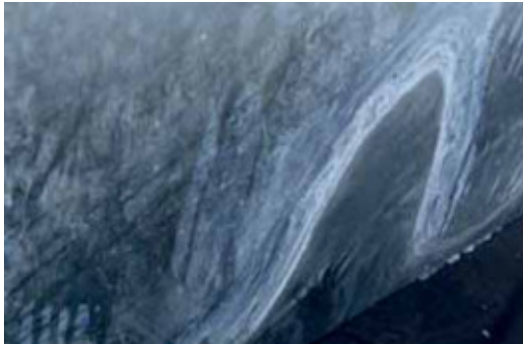
Beispiel: Weißrost an einer Sitzbank nach falscher Zwischenlagerung auf der Baustelle.

Weißrost kann entstehen, wenn die frisch verzinkten Objekte auf der Baustelle unter ungünstigen Witterungsbedingungen gelagert werden, unter temporärem Luftabschluss und gleichzeitig mit Wasser in Kontakt kommen, insbesondere mit mineralienarmem Kondenswasser. Taupunkt-Unterschreitungen und niedrige Temperaturen fördern außerdem die Bildung von Weißrost. Der klassische Fall ist: Die Objekte stehen im Herbst und Frühling im Regen unter einer Schutzfolie und warten auf den Einbau. Dann kann sich der unerwünschte Weißrost schon nach wenigen Stunden bilden. In vielen Fällen bildet sich Weißrost erst nach dem Einbau und der Übergabe an den Bauherren.
